## **OPIS TECHNICZNY NIERUCHOMOŚCI**

**LOKALIZACJA:** UL. ŻEGLARSKA 8A, 59-220 LEGNICA

**WŁAŚCICIEL:** KGHM METRACO S.A.

**DATA SPORZĄDZENIA:** 27.09.2021

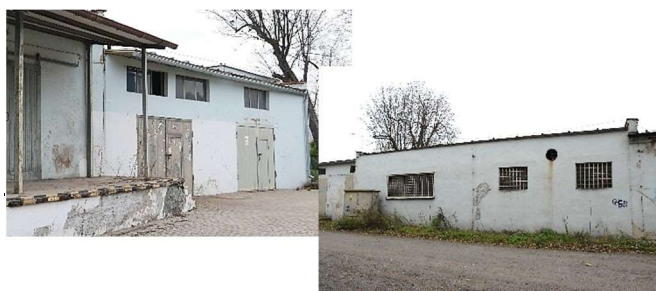
Budynek nie jest użytkowany. Ściany konstrukcyjne i strop w stanie dostatecznym. Konstrukcja dachu w stanie dostatecznym, krycie szczelne. Stolarka okienna i drzwiowa zużyta. Powłoki malarskie zniszczone. Elewacja miejscowo zabrudzona, spękana, z widocznymi ubytkami. Obiekt, zgodnie z przeglądem budowlanym – rocznym (za 2020r), nie jest uciążliwy dla środowiska, nie powoduje hałasu ani też wibracji powietrza. Nie stwarza zagrożenia dla życia i zdrowia osób w nim przebywających, bądź w jego otoczeniu. Jego dalsze użytkowanie jest uwarunkowane przeprowadzeniem kapitalnego remontu / modernizacji. Otoczenie budynku estetyczne, utwardzenia w wewnętrznej części nieruchomości równe, zieleń do pielęgnacji.

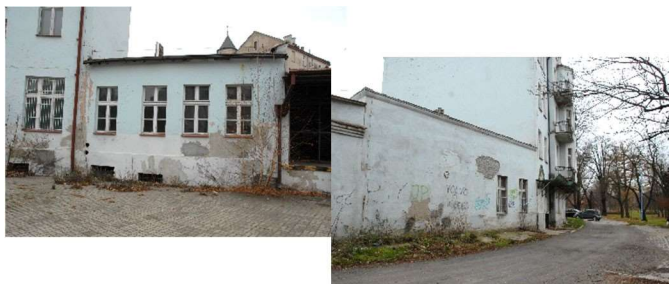
Budynek nie jest użytkowany. Ściany konstrukcyjne i strop w stanie dostatecznym. Konstrukcja dachu w stanie dostatecznym, krycie szczelne. Stolarka okienna i drzwiowa zużyta. Powłoki malarskie zniszczone. Elewacja miejscowo zabrudzona, spękana, z widocznymi ubytkami. Obiekt, zgodnie z przeglądem budowlanym – rocznym (za 2020r), nie jest uciążliwy dla środowiska, nie powoduje hałasu ani też wibracji powietrza. Nie stwarza zagrożenia dla życia i zdrowia osób w nim przebywających, bądź w jego otoczeniu. Jego dalsze użytkowanie jest uwarunkowane przeprowadzeniem kapitalnego remontu / modernizacji. Otoczenie budynku estetyczne, utwardzenia w wewnętrznej części nieruchomości równe, zieleń do pielęgnacji.
