### **OPIS TECHNICZNY NIERUCHOMOŚCI**

**LOKALIZACJA:**           **UL. ŻEGLARSKA 8A, 59-220 LEGNICA**

**WŁAŚCICIEL:**           **KGHM METRACO S.A.**

**DATA SPORZĄDZENIA:** **04.05.2023 r.**

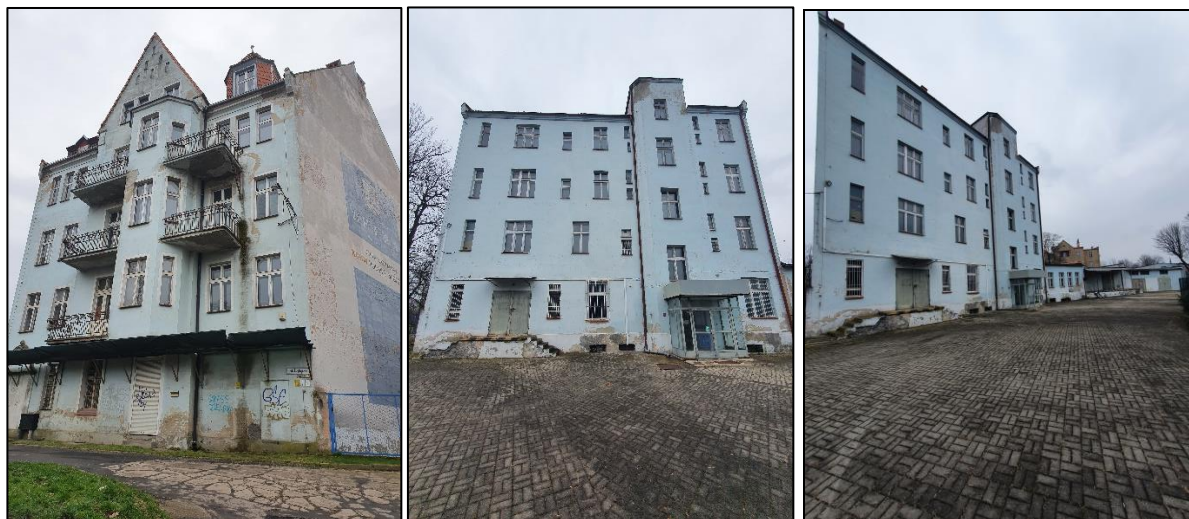
**Budynek administracyjny**

Konstrukcja tradycyjna, budynek murowany z elementów drobnowymiarowych. Fundamenty – murowane, bez izolacji. Ściany murowane, cegła ceramiczna pełna na zaprawie cementowo - wapiennej. Strop nad piwnicą masywny, typu Kleina, nad wyższymi kondygnacjami stropy drewniane. Dach w konstrukcji drewnianej kryty dachówką ceramiczną. Stolarka okienna drewniana, typowa, ramy malowane. Stolarka drzwiowa drewniana, typowa, pełna, malowana, drzwi zewnętrzne w ramie aluminiowej, szklone (wiatrołap) oraz pełne metalowe do

Budynek nie jest użytkowany. Fundamenty, niewidoczne, zgodnie z przeglądem technicznym, zawilgocone, w stanie dostatecznym. Ściany konstrukcyjne i stropy w stanie dostatecznym. Stropy z miejscowymi zawilgoceniami. Konstrukcja dachu w stanie dostatecznym, krycie szczelne. Stolarka okienna wypaczona, nieszczelna, miejscowe pęknięcia szklenia, stolarka drzwiowa zużyta. Powłoki malarskie zniszczone. Elewacja miejscowo zabrudzona, spękana, z widocznymi ubytkami. Budynek zabezpieczony siatką powyżej parteru od strony ul. Żeglarskiej. Obiekt, zgodnie z przeglądem z okresowej kontroli pięcioletniej stanu technicznego obiektu budowlanego – za 2022 r., nie jest uciążliwy dla środowiska, nie powoduje hałasu ani też wibracji powietrza. Nie stwarza zagrożenia dla życia i zdrowia osób w nim przebywających, bądź w jego otoczeniu. Jego dalsze użytkowanie jest uwarunkowane przeprowadzeniem kapitalnego remontu/modernizacji. Otoczenie budynku estetyczne, utwardzenia w wewnętrznej części nieruchomości równe, zieleń przy budynku portierni do pielęgnacji.

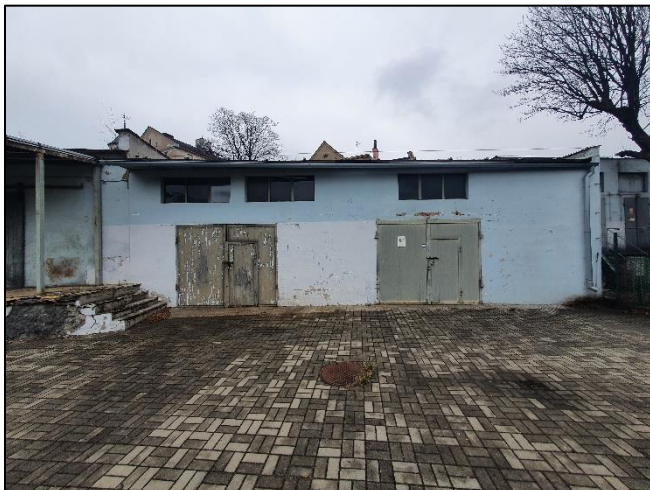
### **Budynek magazynu**

Konstrukcja mieszana, ściany murowane na konstrukcji stalowej. Fundamenty – murowane, ceglane. Ściany murowane, cegła ceramiczna pełna na zaprawie cementowo – wapiennej, konstrukcja stalowa. Stropodach płaski z płyt warstwowych. Stolarka okienna drewniana, przemysłowa, typowa. Stolarka drzwiowa przemysłowa, typowa, pełna. Tynki wewnętrzne cementowo - wapienne, kat. III, malowane farbami emulsyjnymi. Posadzka cementowa.

Budynek nie jest użytkowany. Ściany konstrukcyjne i strop w stanie dostatecznym. Konstrukcja dachu w stanie dostatecznym, krycie szczelne. Stolarka okienna i drzwiowa zużyta. Powłoki malarskie zniszczone. Elewacja miejscowo zabrudzona, spękana, z widocznymi ubytkami. Obiekt, zgodnie z przeglądem z okresowej kontroli pięcioletniej stanu technicznego obiektu budowlanego – za 2022 r., nie jest uciążliwy dla środowiska, nie powoduje hałasu ani też wibracji powietrza. Nie stwarza zagrożenia dla życia i zdrowia osób w nim przebywających, bądź w jego otoczeniu. Jego dalsze użytkowanie jest uwarunkowane przeprowadzeniem kapitalnego remontu/modernizacji. Otoczenie budynku estetyczne, utwardzenia w wewnętrznej części nieruchomości równe.

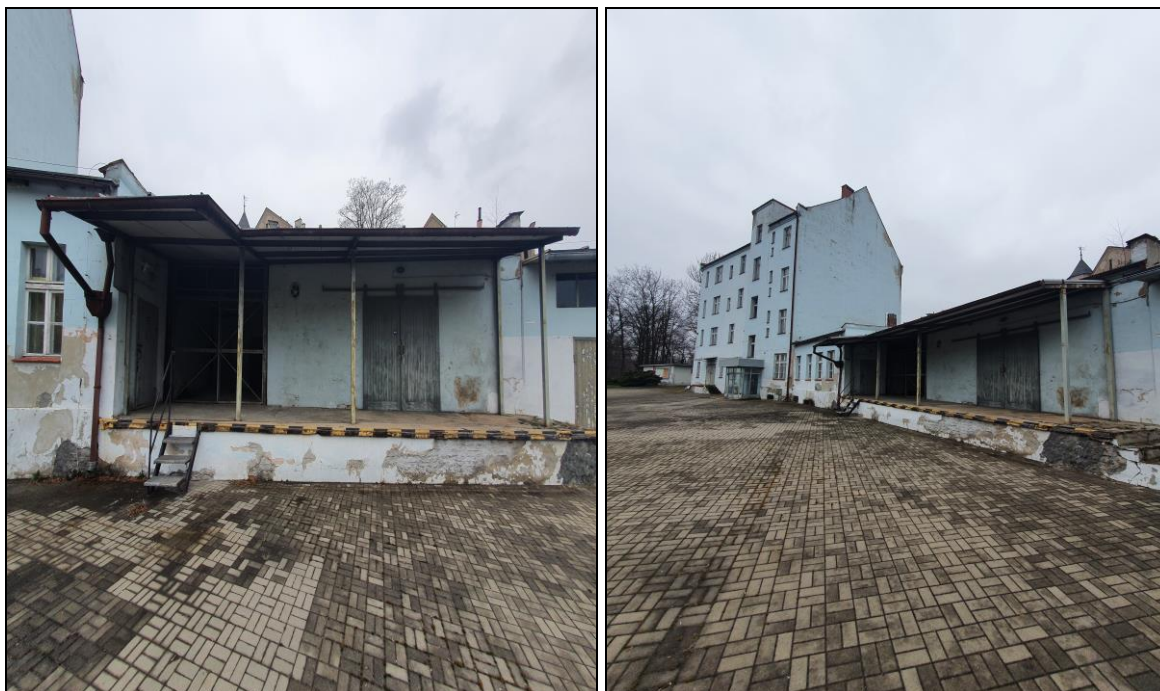
### **Budynek magazynu + krajalnia**

Konstrukcja tradycyjna, ściany murowane z elementów drobnowymiarowych. Fundamenty – murowane, ceglane. Ściany murowane, cegła ceramiczna pełna na zaprawie cementowo – wapiennej. Strop nad piwnicą masywny typu Kleina. Stropodach płaski z płyt warstwowych, kryty papą asfaltową, w części blachą. Stolarka okienna drewniana, typowa, okna skrzynkowe. Stolarka drzwiowa przemysłowa, typowa, pełna. Tynki wewnętrzne cementowo – wapienne, kat. III, malowane farbami emulsyjnymi. Posadzka cementowa, w pomieszczeniach biurowych panele podłogowe.

Budynek nie jest użytkowany. Ściany konstrukcyjne i strop w stanie dostatecznym. Konstrukcja dachu w stanie dostatecznym, krycie szczelne. Stolarka okienna i drzwiowa zużyta. Powłoki malarskie zniszczone. Elewacja miejscowo zabrudzona, spękana, z widocznymi ubytkami. Obiekt, zgodnie z przeglądem z okresowej kontroli pięcioletniej stanu technicznego obiektu budowlanego – za 2022 r., nie jest uciążliwy dla środowiska, nie powoduje hałasu ani też wibracji powietrza. Nie stwarza zagrożenia dla życia i zdrowia osób w nim przebywających, bądź w jego otoczeniu. Jego dalsze użytkowanie jest uwarunkowane przeprowadzeniem kapitalnego remontu/modernizacji. Otoczenie budynku estetyczne, utwardzenia w wewnętrznej części nieruchomości równe.

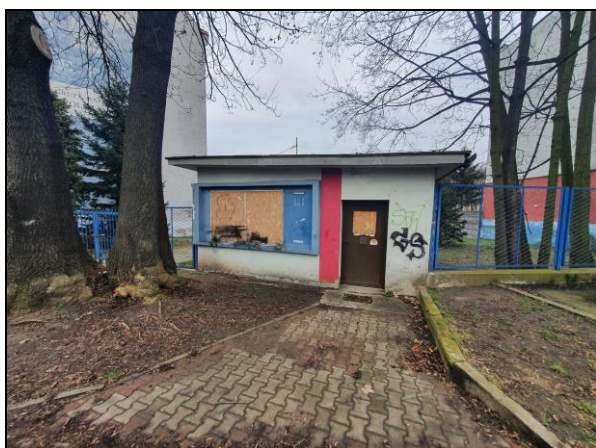
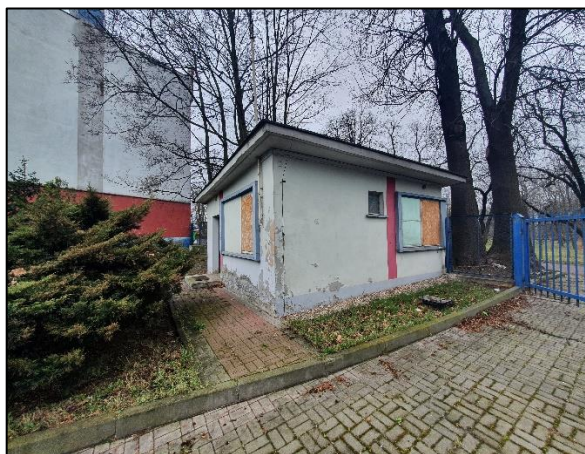
### **Budynek portierni**

Konstrukcja tradycyjna, budynek murowany z elementów drobnowymiarowych. Fundamenty – wylewane, żelbetowe. Ściany murowane, cegła ceramiczna pełna na zaprawie cementowo – wapiennej. Stropodach płaski, jednospadowy, masywny, z płyty żelbetowej, kryty papą termozgrzewalną. Stolarka okienna drewniana, typowa. Stolarka drzwiowa typowa, pełna. Tynki wewnętrzne cementowo - wapienne, kat. III, malowane farbami emulsyjnymi. Posadzka cementowa, wykończona płytkami ceramicznymi.

Budynek nie jest użytkowany. Ściany konstrukcyjne i strop w stanie dostatecznym. Konstrukcja dachu w stanie dostatecznym, krycie zgodnie z przeglądem okresowym do remontu. Stolarka okienna i drzwiowa zużyta. Powłoki malarskie do odnowienia. Elewacja miejscowo zabrudzona, spękana, z odpryskami. Obiekt, zgodnie z przeglądem z okresowej kontroli pięcioletniej stanu technicznego obiektu budowlanego – za 2022 r., nie jest uciążliwy dla

środowiska, nie powoduje hałasu ani też wibracji powietrza. Nie stwarza zagrożenia dla życia i zdrowia osób w nim przebywających, bądź w jego otoczeniu. Jego dalsze użytkowanie jest uwarunkowane przeprowadzeniem remontu/modernizacji. Otoczenie budynku estetyczne, utwardzenia w wewnętrznej części nieruchomości równe, zieleń przy budynku portierni do pielęgnacji.
