OPIS TECHNICZNY NIERUCHOMOŚCI

LOKALIZACJA: UL. ŻEGLARSKA 8A, 59-220 LEGNICA

WŁAŚCICIEL: KGHM METRACO S.A.

DATA SPORZĄDZENIA: 04.05.2023 r.

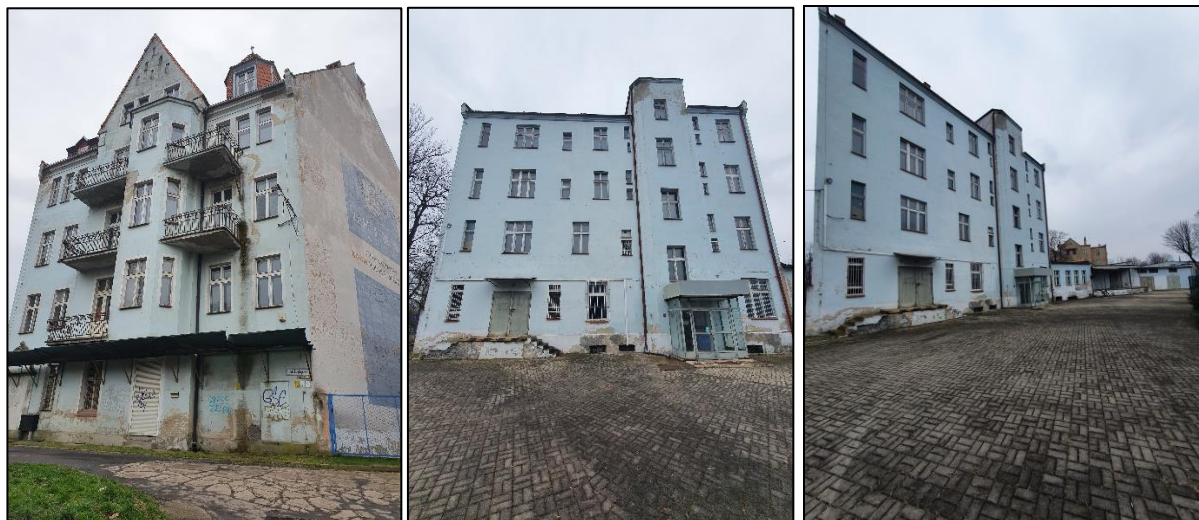
Budynek administracyjny

Konstrukcja tradycyjna, budynek murowany z elementów drobnowymiarowych. Fundamenty – murowane, bez izolacji. Ściany murowane, cegła ceramiczna pełna na zaprawie cementowo - wapiennej. Strop nad piwnicą masywny, typu Kleina, nad wyższymi kondygnacjami stropy drewniane. Dach w konstrukcji drewnianej kryty

dachówką ceramiczną. Stolarka okienna drewniana, typowa, ramy malowane. Stolarka drzwiowa drewniana, typowa, pełna, malowana, drzwi zewnętrzne w ramie aluminiowej, szklone (wiatrołap) oraz pełne metalowe do części gospodarczej – wejście z rampy. Schody drewniane, pełne, balustrady – tralki i poręcze drewniane. Tynki wewnętrzne cementowo - wapienne, kat. III, malowane farbami emulsyjnymi. Podłogi zróżnicowane, w zależności od pomieszczenia: parkiet drewniany, wykładziny dywanowe, deski, płytki ceramiczne, w piwnicy posadzka cementowa.

Budynek nie jest użytkowany. Fundamenty, niewidoczne, zgodnie z przeglądem technicznym, zawilgocone, w stanie dostatecznym. Ściany konstrukcyjne i stropy w stanie dostatecznym. Stropy z miejscowymi zawilgoczeniami. Konstrukcja dachu w stanie dostatecznym, krycie szczelne. Stolarka okienna wypaczona, nieszczelna, miejscowe pęknięcia szklenia, stolarka drzwiowa zużyta. Powłoki malarskie zniszczone. Elewacja miejscowo zabrudzona, spękana, z widocznymi ubytkami. Budynek zabezpieczony siatką powyżej parteru od strony ul. Żeglarskiej. Obiekt, zgodnie z przeglądem z okresowej kontroli pięcioletniej stanu technicznego obiektu budowlanego – za 2022 r., nie jest uciążliwy dla środowiska, nie powoduje hałasu ani też wibracji powietrza. Nie stwarza zagrożenia dla życia i zdrowia osób w nim przebywających, bądź w jego otoczeniu. Jego dalsze użytkowanie jest uwarunkowane przeprowadzeniem kapitalnego remontu/modernizacji. Otoczenie budynku estetyczne, utwardzenia w wewnętrznej części nieruchomości równe, zieleń przy budynku portierni do pielęgnacji.

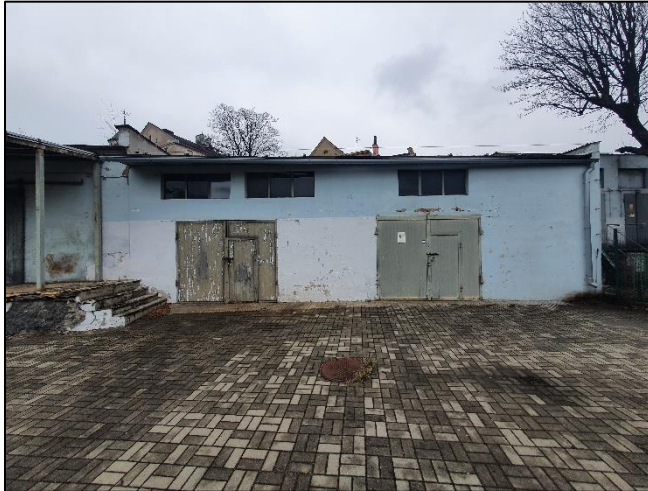
Budynek magazynu

Konstrukcja mieszana, ściany murowane na konstrukcji stalowej. Fundamenty – murowane, ceglane. Ściany murowane, cegła ceramiczna pełna na zaprawie cementowo – wapiennej, konstrukcja stalowa. Stropodach płaski z płyt warstwowych. Stolarka okienna drewniana, przemysłowa, typowa. Stolarka drzwiowa przemysłowa, typowa, pełna. Tynki wewnętrzne cementowo - wapienne, kat. III, malowane farbami emulsyjnymi. Posadzka cementowa.

Budynek nie jest użytkowany. Ściany konstrukcyjne i strop w stanie dostatecznym. Konstrukcja dachu w stanie dostatecznym, krycie szczelne. Stolarka okienna i drzwiowa zużyta. Powłoki malarskie zniszczone. Elewacja miejscowo zabrudzona, spękana, z widocznymi ubytkami. Obiekt, zgodnie z przeglądem z okresowej kontroli pięcioletniej stanu technicznego obiektu budowlanego – za 2022 r., nie jest uciążliwy dla środowiska, nie powoduje hałasu ani też wibracji powietrza. Nie stwarza zagrożenia dla życia i zdrowia osób w nim przebywających, bądź w jego otoczeniu. Jego dalsze użytkowanie jest uwarunkowane przeprowadzeniem kapitalnego remontu/modernizacji. Otoczenie budynku estetyczne, utwardzenia w wewnętrznej części nieruchomości równe.

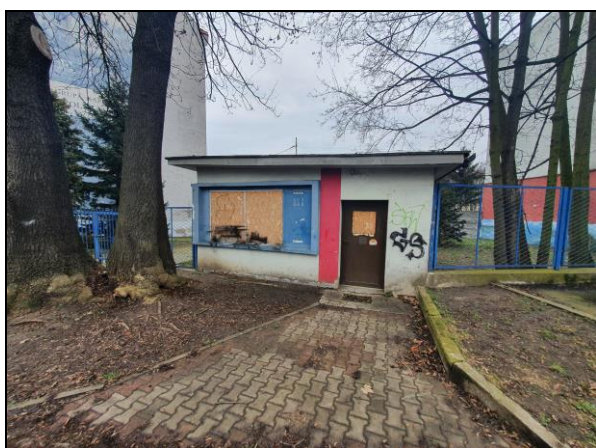
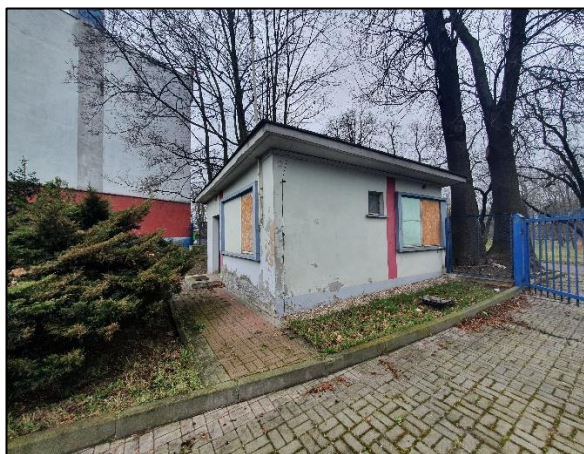
Budynek portierni

Konstrukcja tradycyjna, budynek murowany z elementów drobnowymiarowych. Fundamenty – wylewane, żelbetowe. Ściany murowane, cegła ceramiczna pełna na zaprawie cementowo – wapiennej. Stropodach płaski, jednospadowy, masywny, z płyty żelbetowej, kryty papą termozgrzewalną. Stolarka okienna drewniana, typowa. Stolarka drzwiowa typowa, pełna. Tynki wewnętrzne cementowo - wapienne, kat. III, malowane farbami emulsyjnymi. Posadzka cementowa, wykończona płytkami ceramicznymi.

Budynek nie jest użytkowany. Ściany konstrukcyjne i strop w stanie dostatecznym. Konstrukcja dachu w stanie dostatecznym, krycie zgodnie z przeglądem okresowym do remontu. Stolarka okienna i drzwiowa zużyta. Powłoki malarskie do odnowienia. Elewacja miejscowo zabrudzona, spękana, z odpryskami. Obiekt, zgodnie z przeglądem z okresowej kontroli pięcioletniej stanu technicznego obiektu budowlanego – za 2022 r., nie jest uciążliwy dla

środowiska, nie powoduje hałasu ani też wibracji powietrza. Nie stwarza zagrożenia dla życia i zdrowia osób w nim przebywających, bądź w jego otoczeniu. Jego dalsze użytkowanie jest uwarunkowane przeprowadzeniem remontu/modernizacji. Otoczenie budynku estetyczne, utwardzenia w wewnętrznej części nieruchomości równe, zieleń przy budynku portierni do pielęgnacji.
