OPIS TECHNICZNY NIERUCHOMOŚCI

LOKALIZACJA: UL. ŻEGLARSKA 8A, 59-220 LEGNICA

WŁAŚCICIEL: KGHM METRACO S.A.

DATA SPORZĄDZENIA: 04.01.2024 r.

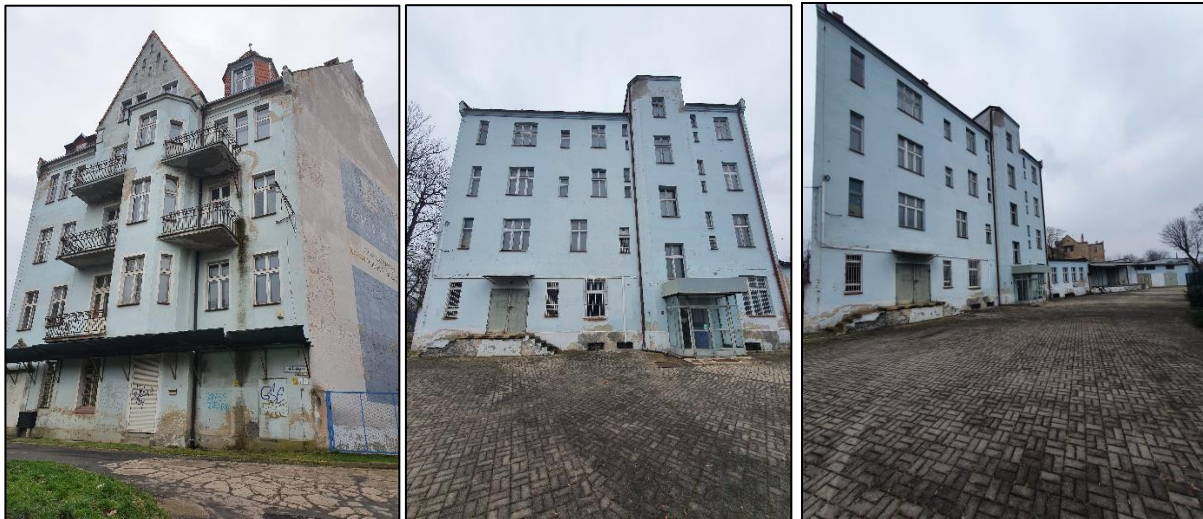
Budynek administracyjny

Budynek nie jest użytkowany. Fundamenty, niewidoczne, zgodnie z przeglądem technicznym, zawilgocone, w stanie dostatecznym. Ściany konstrukcyjne i stropy w stanie dostatecznym. Stropy z miejscowymi zawilgoczeniami. Konstrukcja dachu w stanie dostatecznym, krycie szczelne. Stolarka okienna wypaczona, nieszczelna, miejscowe pęknięcia szklenia, stolarka drzwiowa zużyta. Powłoki malarskie zniszczone. Elewacja miejscowo zabrudzona, spękana, z widocznymi ubytkami. Budynek zabezpieczony siatką powyżej parteru od strony ul. Żeglarskiej. Obiekt, zgodnie z przeglądem z okresowej kontroli pięcioletniej stanu technicznego obiektu budowlanego – za 2023 r., nie jest uciążliwy dla środowiska, nie powoduje hałasu ani też wibracji powietrza. Nie stwarza zagrożenia dla życia i zdrowia osób w nim przebywających, bądź w jego otoczeniu. Jego dalsze użytkowanie jest uwarunkowane przeprowadzeniem kapitalnego remontu/modernizacji. Otoczenie budynku estetyczne, utwardzenia w wewnętrznej części nieruchomości równe, zieleń przy budynku portierni do pielęgnacji.

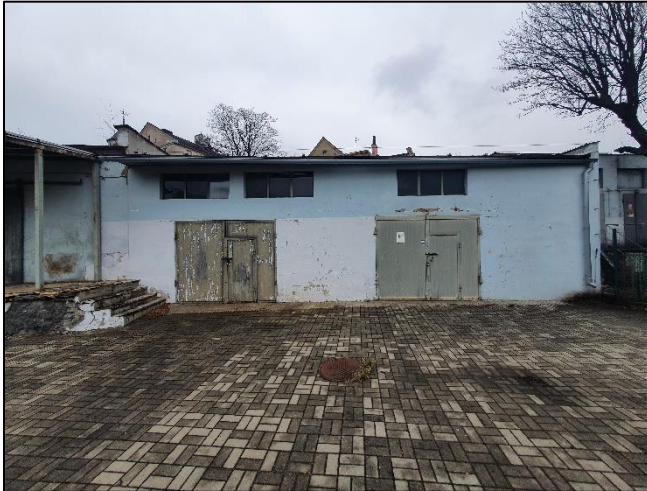
Budynek magazynu

Budynek nie jest użytkowany. Ściany konstrukcyjne i strop w stanie dostatecznym. Konstrukcja dachu w stanie dostatecznym, krycie szczelne. Stolarka okienna i drzwiowa zużyta. Powłoki malarskie zniszczone. Elewacja miejscowo zabrudzona, spękana, z widocznymi ubytkami. Obiekt, zgodnie z przeglądem z okresowej kontroli pięcioletniej stanu technicznego obiektu budowlanego – za 2023 r., nie jest uciążliwy dla środowiska, nie powoduje hałasu ani też wibracji powietrza. Nie stwarza zagrożenia dla życia i zdrowia osób w nim przebywających, bądź w jego otoczeniu. Jego dalsze użytkowanie jest uwarunkowane przeprowadzeniem kapitalnego remontu/modernizacji. Otoczenie budynku estetyczne, utwardzenia w wewnętrznej części nieruchomości równe.

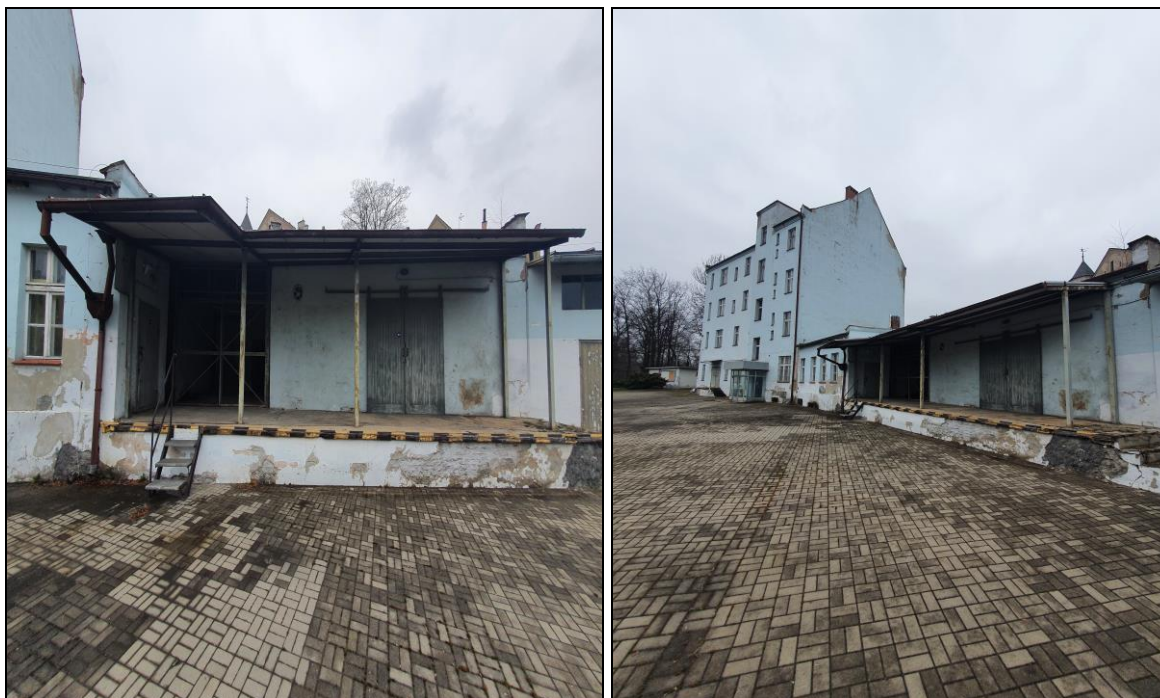
Budynek magazynu + krajalnia

Budynek nie jest użytkowany. Ściany konstrukcyjne i strop w stanie dostatecznym. Konstrukcja dachu w stanie dostatecznym, krycie szczelne. Stolarka okienna i drzwiowa zużyta. Powłoki malarskie zniszczone. Elewacja miejscowo zabrudzona, spękana, z widocznymi ubytkami. Obiekt, zgodnie z przeglądem z okresowej kontroli pięcioletniej stanu technicznego obiektu budowlanego – za 2023 r., nie jest uciążliwy dla środowiska, nie powoduje hałasu ani też wibracji powietrza. Nie stwarza zagrożenia dla życia i zdrowia osób w nim przebywających, bądź w jego otoczeniu. Jego dalsze użytkowanie jest uwarunkowane przeprowadzeniem kapitalnego remontu/modernizacji. Otoczenie budynku estetyczne, utwardzenia w wewnętrznej części nieruchomości równe.

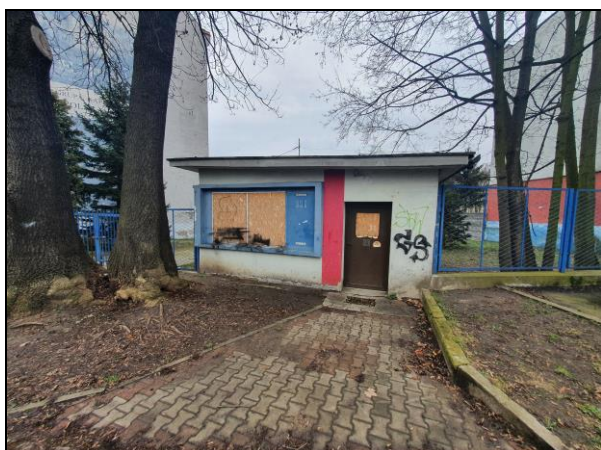
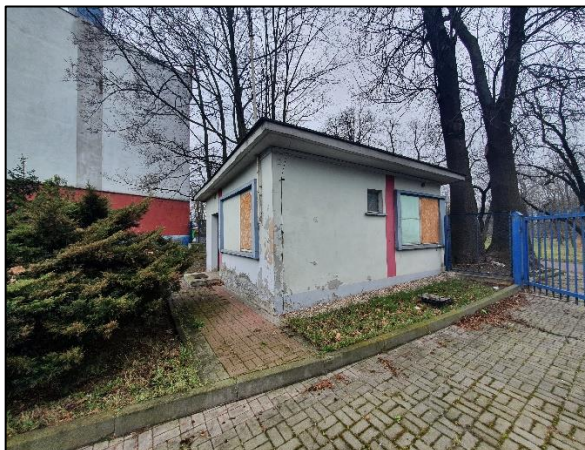
Budynek portierni

Budynek nie jest użytkowany. Ściany konstrukcyjne i strop w stanie dostatecznym. Konstrukcja dachu w stanie dostatecznym, krycie zgodnie z przeglądem okresowym do remontu. Stolarka okienna i drzwiowa zużyta. Powłoki malarskie do odnowienia. Elewacja miejscowo zabrudzona, spękana, z odpryskami. Obiekt, zgodnie z przeglądem z okresowej kontroli pięcioletniej stanu technicznego obiektu budowlanego – za 2023 r., nie jest uciążliwy dla

środowiska, nie powoduje hałasu ani też wibracji powietrza. Nie stwarza zagrożenia dla życia i zdrowia osób w nim przebywających, bądź w jego otoczeniu. Jego dalsze użytkowanie jest uwarunkowane przeprowadzeniem remontu/modernizacji. Otoczenie budynku estetyczne, utwardzenia w wewnętrznej części nieruchomości równe, zieleń przy budynku portierni do pielęgnacji.
