### **OPIS TECHNICZNY NIERUCHOMOŚCI**

**LOKALIZACJA:**                **UL. ŻEGLARSKA 8A, 59-220 LEGNICA**

**WŁAŚCICIEL:**                **KGHM METRACO S.A.**

**DATA SPORZĄDZENIA:** **14.11.2025 r.**

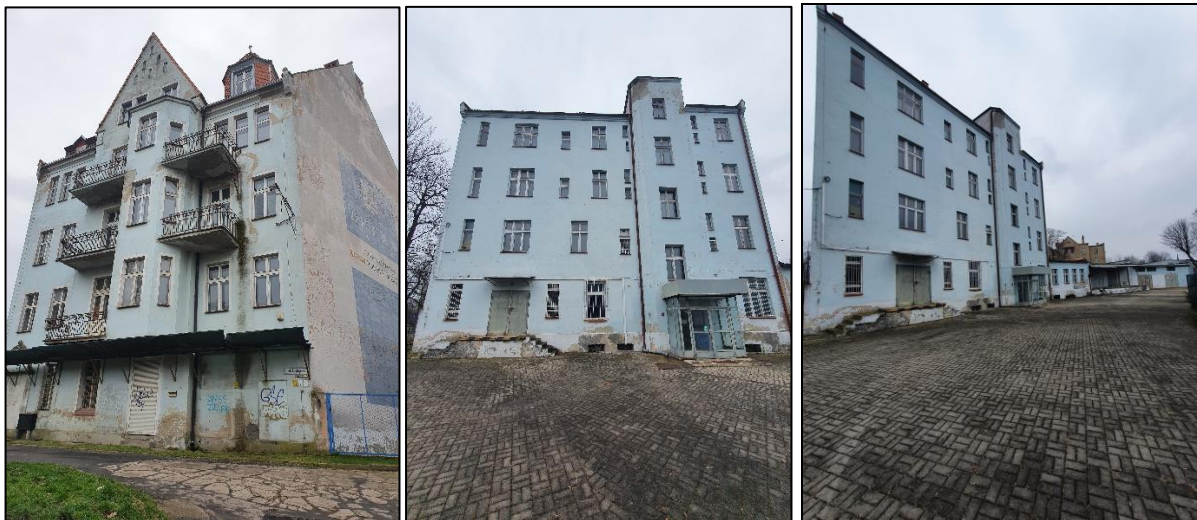
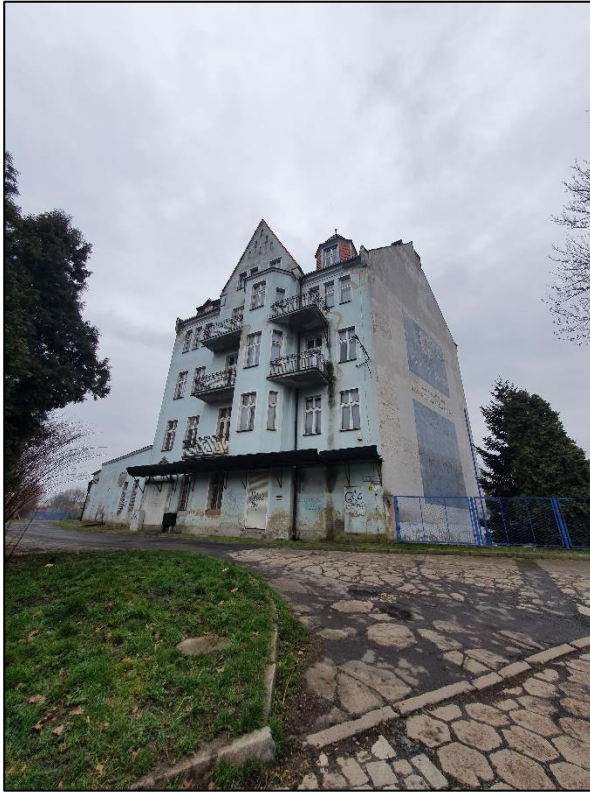
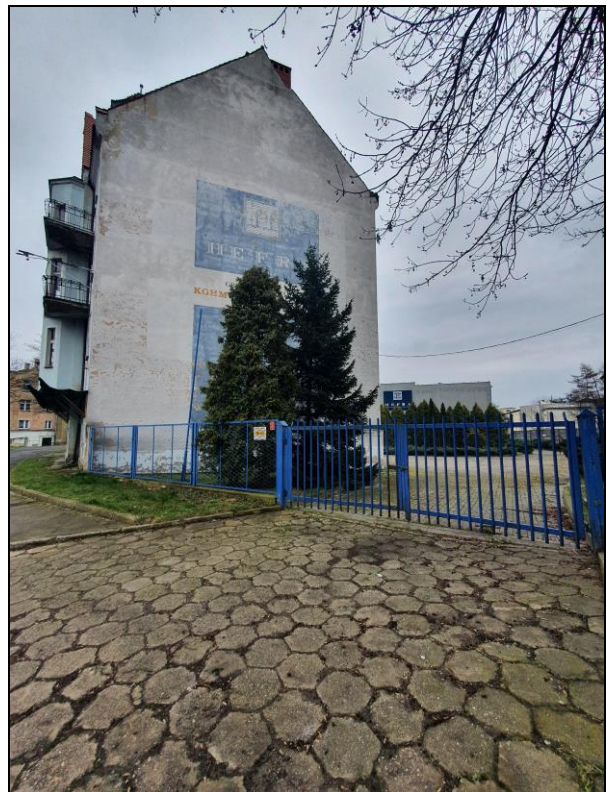
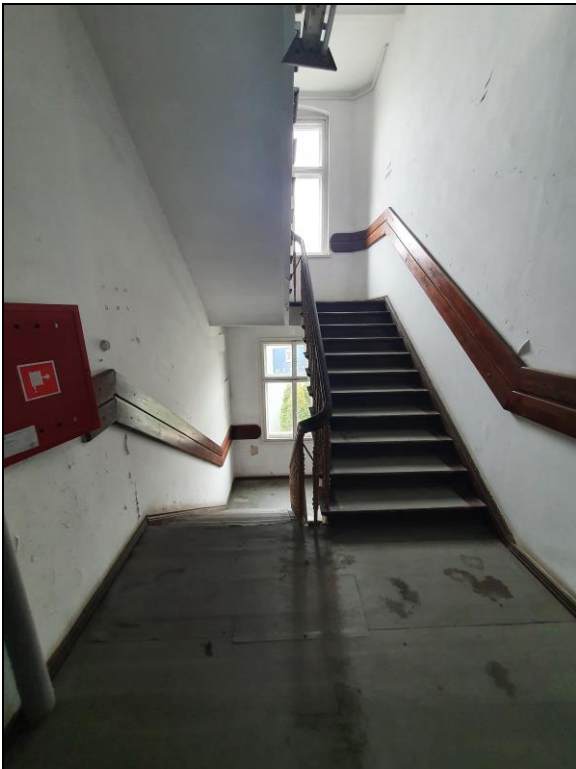
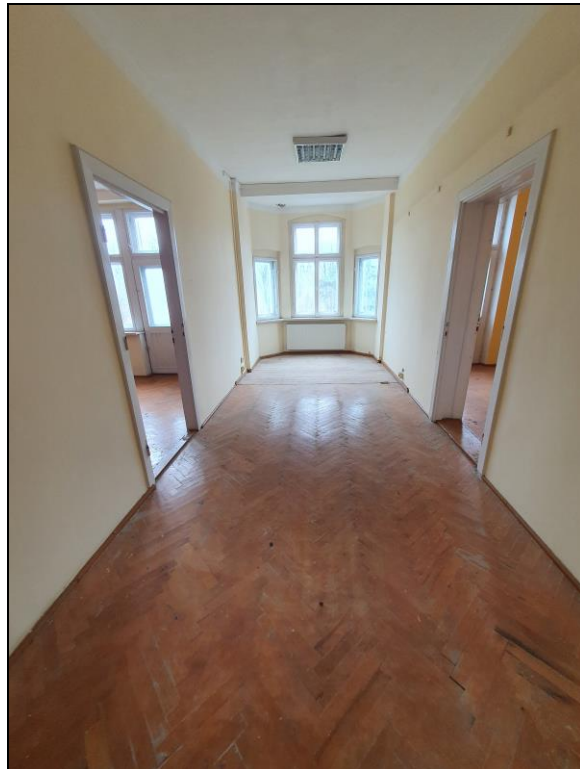
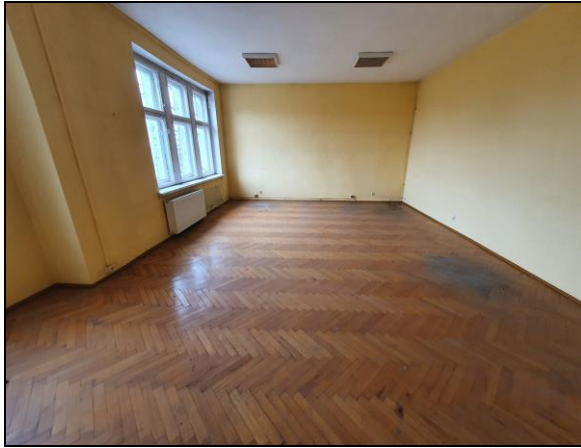
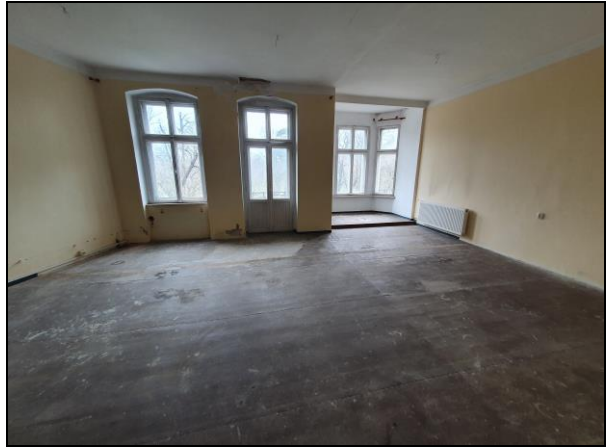
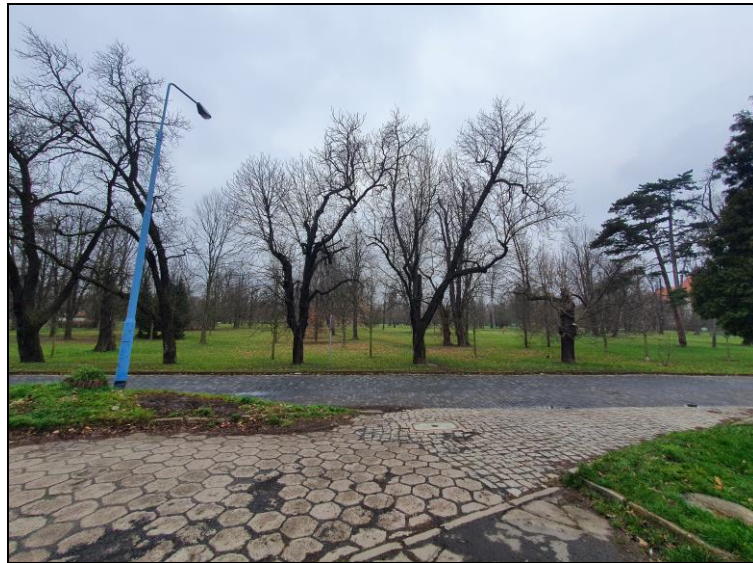
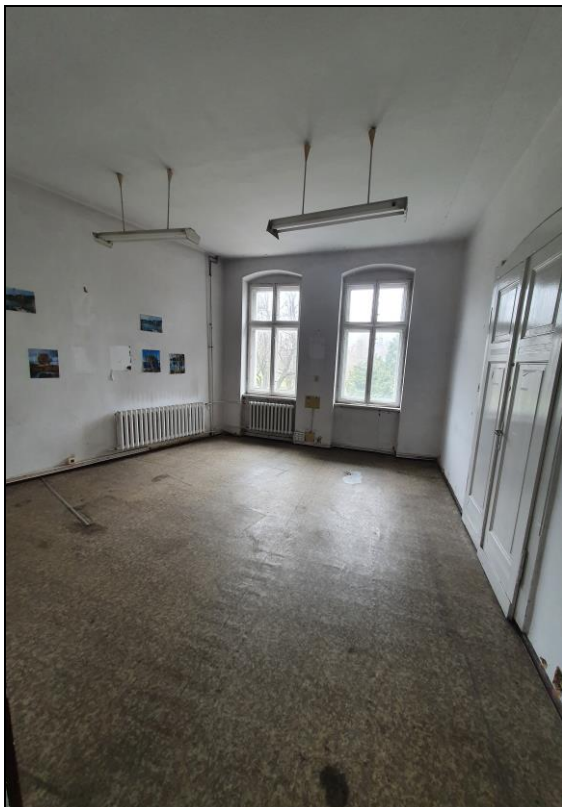
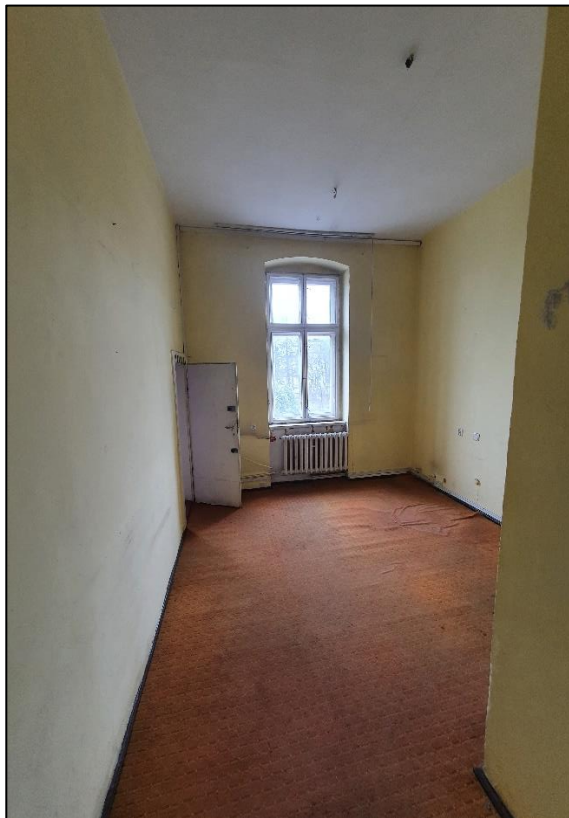
## **Budynek administracyjny**

Budynek nie jest użytkowany. Fundamenty, niewidoczne, zgodnie z przeglądem technicznym, zawilgocone, w stanie dostatecznym. Ściany konstrukcyjne i stropy w stanie dostatecznym. Stropy z miejscowymi zawilgoczeniami. Konstrukcja dachu w stanie dostatecznym, krycie szczelne. Stolarka okienna wypaczona, nieszczelna, miejscowe pęknięcia szklenia, stolarka drzwiowa zużyta. Powłoki malarskie zniszczone. Elewacja miejscowo zabrudzona, spękana, z widocznymi ubytkami. Budynek zabezpieczony siatką powyżej parteru od strony ul. Żeglarskiej. Obiekt, zgodnie z przeglądem z okresowej kontroli stanu technicznego obiektu budowlanego – za 2025 r., nie jest uciążliwy dla środowiska, nie powoduje hałasu ani też wibracji powietrza. Nie stwarza zagrożenia dla życia i zdrowia osób

w nim przebywających, bądź w jego otoczeniu. Jego dalsze użytkowanie jest uwarunkowane przeprowadzeniem kapitalnego remontu/modernizacji. Otoczenie budynku estetyczne, utwardzenia w wewnętrznej części nieruchomości równe, zielen przy budynku portierni do pielęgnacji.

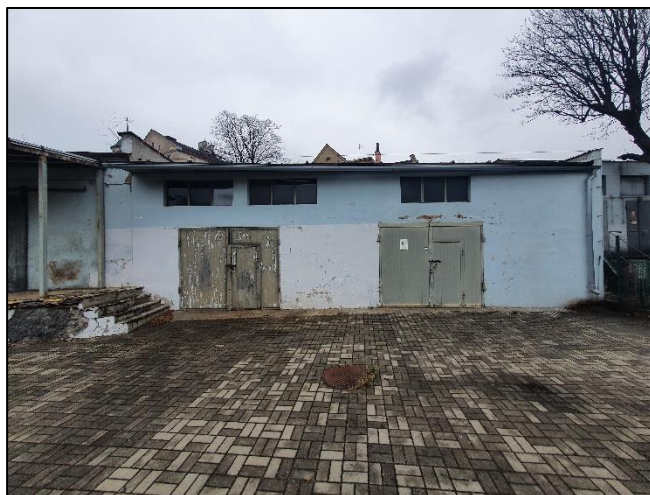
## **Budynek magazynu**

Budynek nie jest użytkowany. Ściany konstrukcyjne i strop w stanie dostatecznym. Konstrukcja dachu w stanie dostatecznym, krycie szczelne. Stolarka okienna i drzwiowa zużyta. Powłoki malarskie zniszczone. Elewacja miejscowo zabrudzona, spękana, z widocznymi ubytkami. Obiekt, zgodnie z przeglądem z okresowej kontroli stanu technicznego obiektu budowlanego – za 2025 r., nie jest uciążliwy dla środowiska, nie powoduje hałasu ani też wibracji powietrza. Nie stwarza zagrożenia dla życia i zdrowia osób w nim przebywających, bądź w jego otoczeniu. Jego dalsze użytkowanie jest uwarunkowane przeprowadzeniem kapitalnego remontu/modernizacji. Otoczenie budynku estetyczne, utwardzenia w wewnętrznej części nieruchomości równe.

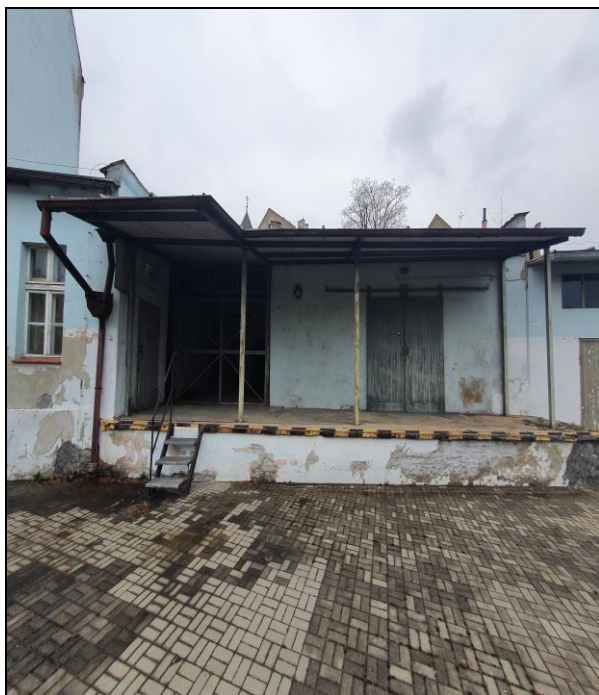
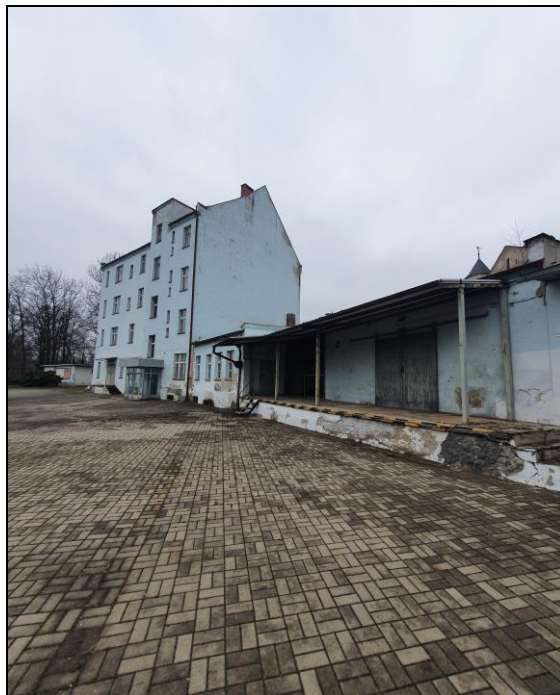
### **Budynek magazynu + krajalnia**

Budynek nie jest użytkowany. Ściany konstrukcyjne i strop w stanie dostatecznym. Konstrukcja dachu w stanie dostatecznym, krycie szczelne. Stolarka okienna i drzwiowa zużyta. Powłoki malarskie zniszczone. Elewacja miejscowo zabrudzona, spękana, z widocznymi ubytkami. Obiekt, zgodnie z przeglądem z okresowej kontroli stanu technicznego obiektu budowlanego – za 2025 r., nie jest uciążliwy dla środowiska, nie powoduje hałasu ani też wibracji powietrza. Nie stwarza zagrożenia dla życia i zdrowia osób w nim przebywających, bądź w jego otoczeniu. Jego dalsze użytkowanie jest uwarunkowane przeprowadzeniem kapitalnego remontu/modernizacji. Otoczenie budynku estetyczne, utwardzenia w wewnętrznej części nieruchomości równe.

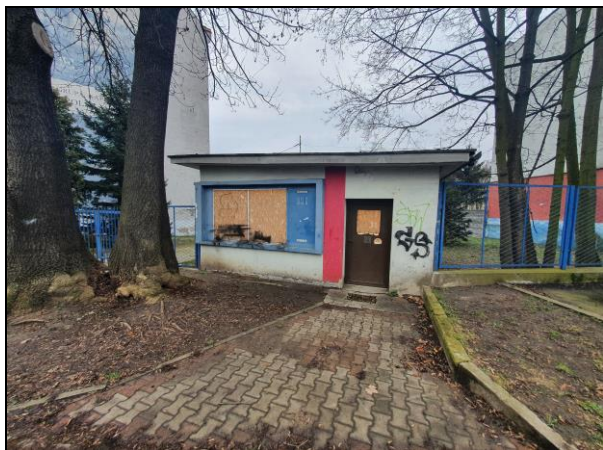
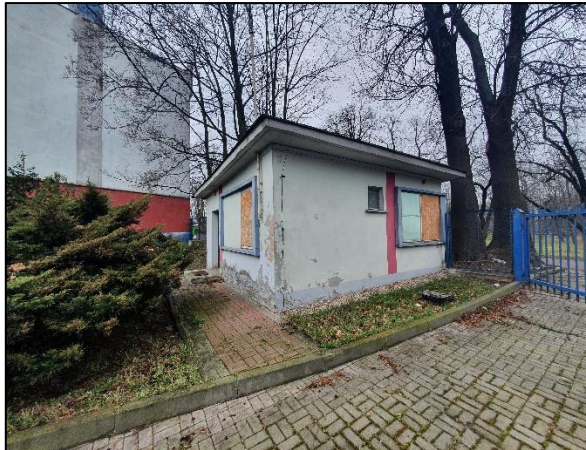
## **Budynek portierni**

Budynek nie jest użytkowany. Ściany konstrukcyjne i strop w stanie dostatecznym. Konstrukcja dachu w stanie dostatecznym, krycie zgodnie z przeglądem okresowym do remontu. Stolarka okienna i drzwiowa zużyta. Powłoki malarskie do odnowienia. Elewacja miejscowo zabrudzona, spękana, z odpryskami. Obiekt, zgodnie z przeglądem z okresowej kontroli rocznej stanu technicznego obiektu budowlanego – za 2025 r., nie jest uciążliwy dla środowiska, nie powoduje hałasu ani też wibracji powietrza. Nie stwarza zagrożenia dla życia i zdrowia osób w nim przebywających, bądź w jego otoczeniu. Jego dalsze użytkowanie jest uwarunkowane przeprowadzeniem remontu/modernizacji. Otoczenie budynku estetyczne, utwardzenia w wewnętrznej części nieruchomości równe, zieleń przy budynku portierni do pielęgnacji.
